**OPIS PRZEDMIOTU DZIERŻAWY**

**OPIS NIECZYNNEJ NARTOSTRADY**

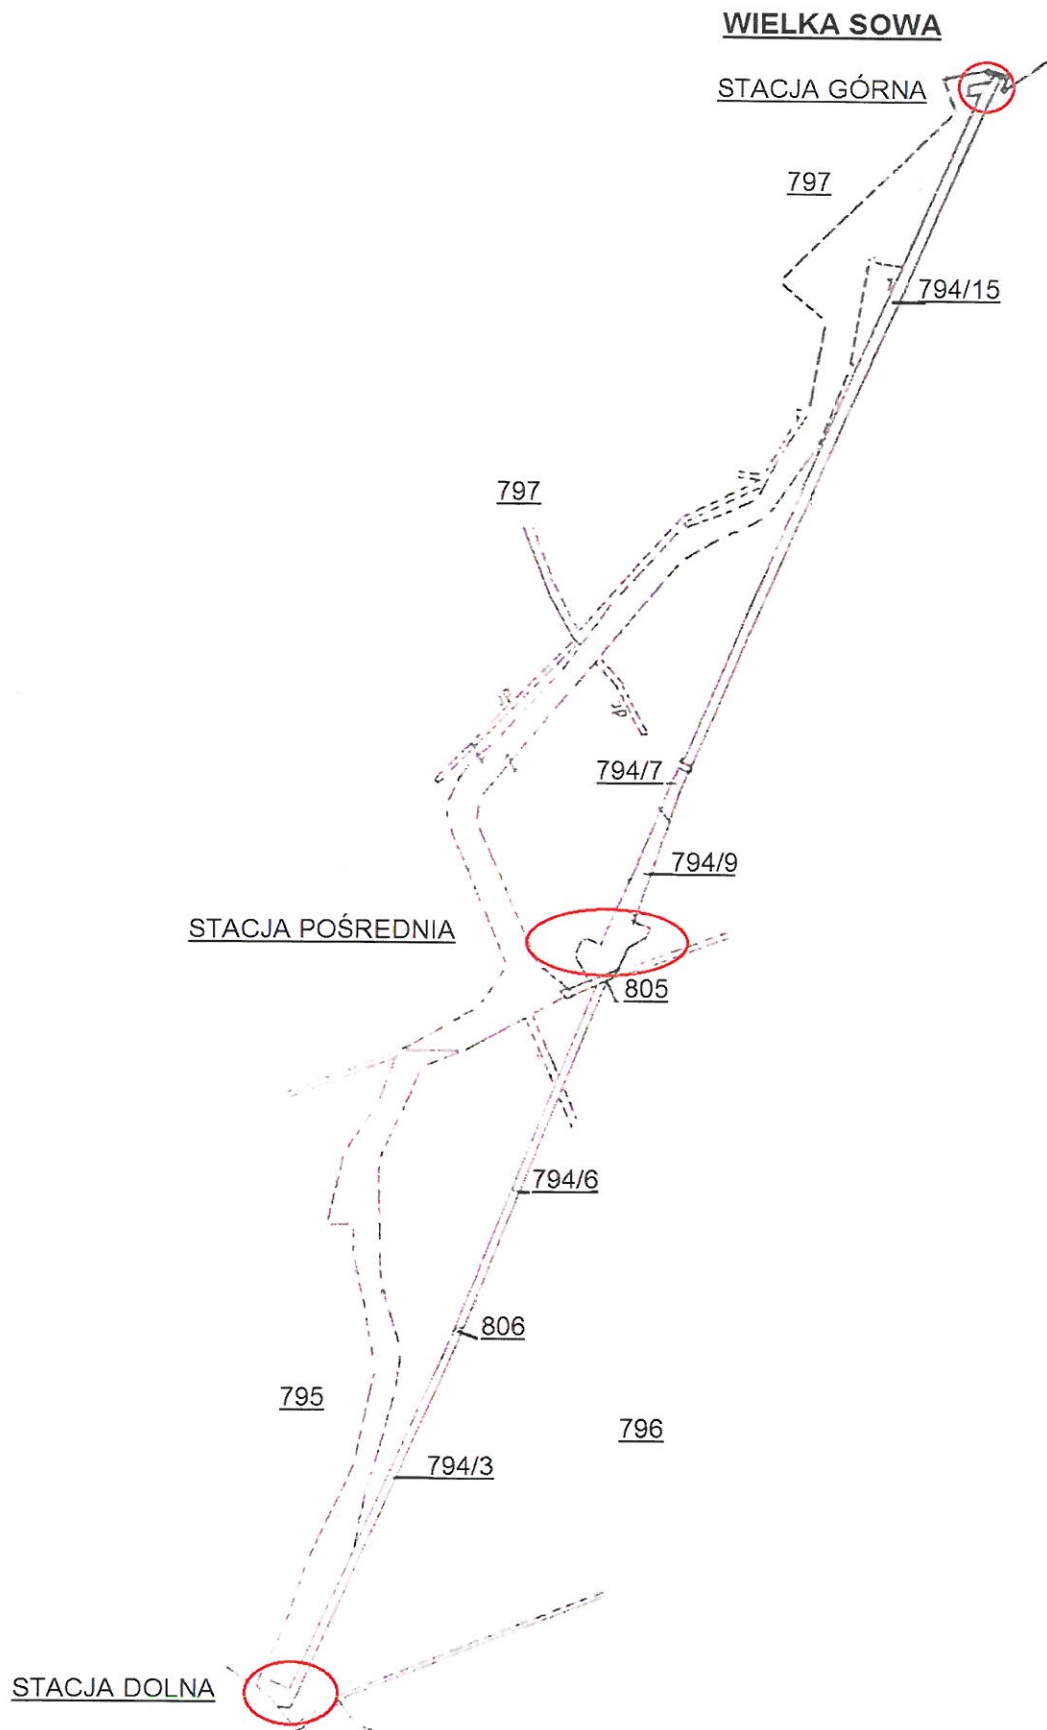
SCHEMAT PRZEBIEGU NARTOSTRADY - FRAGMENT MAPY EWIDENCYJNEJ

- Nartostrada obejmująca obszar 3,87 ha składa się z:
  - trasy zjazdowej o długości ok. 1600 m, przebiegającej przez teren działki nr 797 (odcinek "górny") oraz przez teren działki nr 795 (odcinek "dolny")
  - trasy wyciągów (nartostradę obsługiwały 2 orczykowe wyciągi narciarskie) i terenu infrastruktury towarzyszącej - dwa budynki dozoru, budynek warsztatowy i pompownia .
